The use of FRP in repairing concrete beams with cracked under torsional loading

استفاده از FRP در ترمیم تیر ترک خورده بتنی تحت بار گذاری پیچشی استاتیکی

Mohadeseh Anbarlouie *

Faculty of Civil Engineering, Iran university of science and technology, Tehran, Iran.

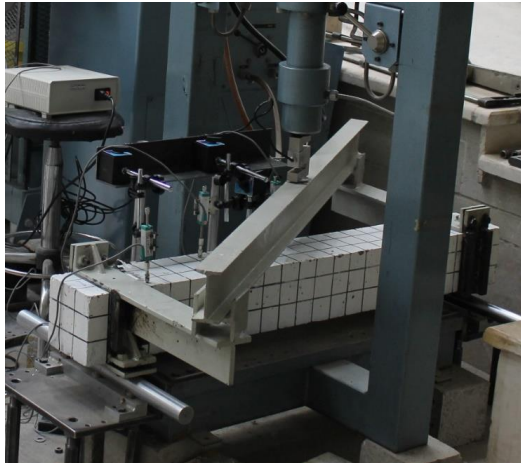
شکل ۱ (الف) بارگذاری تیر تحت نیروی پیچشی

با به دست آوردن لنگر ترک خوردگی برابر با ۲۶۴٫۸۹ کیلوگرم متر، چهار عدد از تیرهای بتنی را به دستگاه انتقال پیچش منتقل کرده و با نصب لودسل و تغییر مکان یا بهایی که در فواصل LVDT#1(15.5,12.5), LVDT#2(36.5,2.5), LVDT#3(58,52.5) آن ها اقدام به بارگذاری تا مرحله لنگر ترک خوردگی شد. (شکل ۱ الف و ۱ ب)

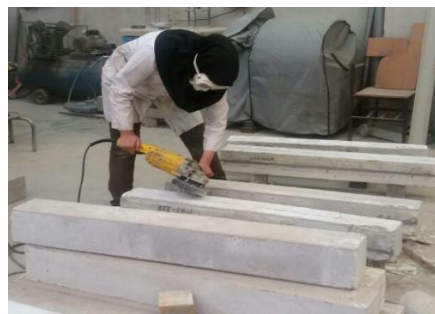
شکل ۲ ساب زدن تیرهای بتنی با دستگاه فرزنسنگ به منظور گرد نمودن گوشه‌ها و از بین بردن پستی و بلندی های احتمالی

پس از بارگذاری چهار تیر بتنی تا لنگر ترک خوردگی، ۲ تا از آن ها مجدداً برای به دست آوردن لنگر باقی مانده در داخل بتن ترک خورده به جهت مقایسه آن با نمونه ترمیم شده، بارگذاری شد و دو تای دیگر نیز توسط FRP ترمیم گردیدند. روش ترمیم بدین شرح بود که ابتدا بتن ها با دستگاه فرز سنگ موجود در آزمایشگاه، ساب زده شدند (شکل ۲) تا تمام برجستگی ها و پستی و بلندی های روی بتن گرفته شود، به علاوه با این عمل گوشه های بتن که حالت تیز داشتند، از حالت تیزی خارج شدند. سپس تیرهای بتنی ساب زده شده ایستاده نگه داشته شدند و توسط دستگاه دمنده تمامی سطوح آن ها از گرد و غبار احتمالی پاک گردیدند تا آماده زدن چسب گردند. سپس سطح آن ها کاملاً با چسب اپوکسی سیکادور ۳۳۰ که یک چسب دوجزبی با نسبت ۱ به ۴ بود با استفاده از کاردک مخصوص، پوشانده شد (شکل ۳). سپس ورقهای FRP را که دارای عرض ۰٫۴۹ متر بودند را به طول ۰٫۶۳ متر بریده شد (محیط بتن که دارای سطح مقطع 15×15 متر بود، برابر ۰٫۶ متر بود، ۰٫۰۳ متر هم به منظور هم پوشانی دو لبه ورق FRP در نظر گرفته شد). و دور تا دور بتن در دو ردیف چسبانده شد. (یک ورق در بالا و یک ورق در پایین هر بتن به کار برده شد) پس از چسباندن ورق های FRP به سرتاسر بتن و به فاصله ۰٫۱ متر از لبه در هر سمت، مجدداً روی FRP ها چسب زده شد تا چسبندگی کافی ایجاد گردد (شکل ۴).

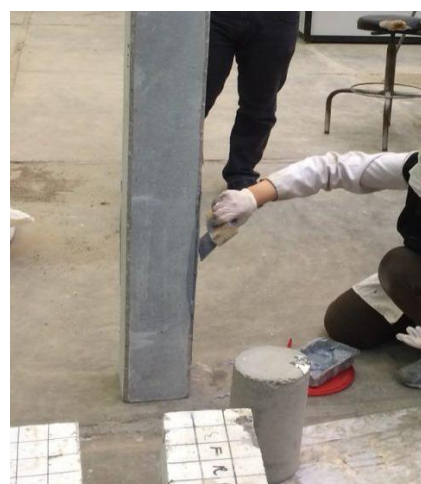
شکل ۳ چسب زدن سطح بتن به منظور چسباندن FRP

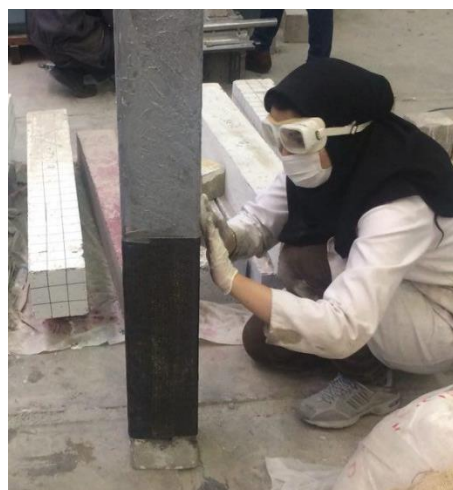
شکل ۴ FRP پیچ کردن بتن به منظور ترمیم آن

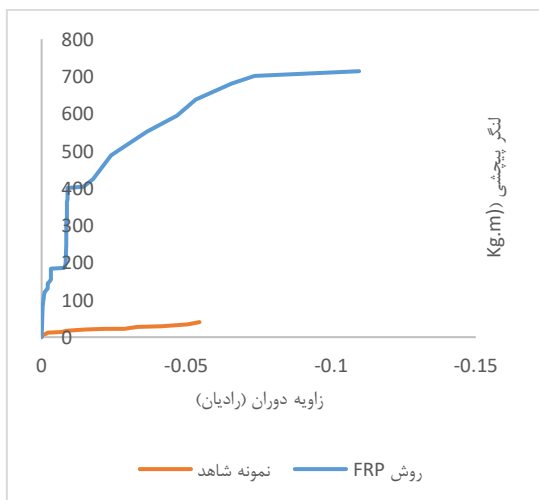
نمودار ۶ نمودار لنگر پیچشی بر حسب زاویه پیچشی برای نمونه شاهد و نمونه ترمیم شده با روش FRP

نمودار ۶، نمودار لنگر پیچشی بر حسب زاویه پیچش برای بارگذاری مجدد نمونه شاهد از مرحله لنگر ترک خوردگی (لنگر باقی مانده در بتن پس از بارگذاری تا مرحله لنگر ترک خوردگی) و نمونه ترمیم شده با روش FRP است مطابق نمودار، تیر یاد شده در لنگری برابر با ۷۱۴ کیلوگرم متر و با زاویه ۰,۱۰۸۶۸ رادیان به حداکثر ظرفیت نهایی پیچشی خود رسیده است.

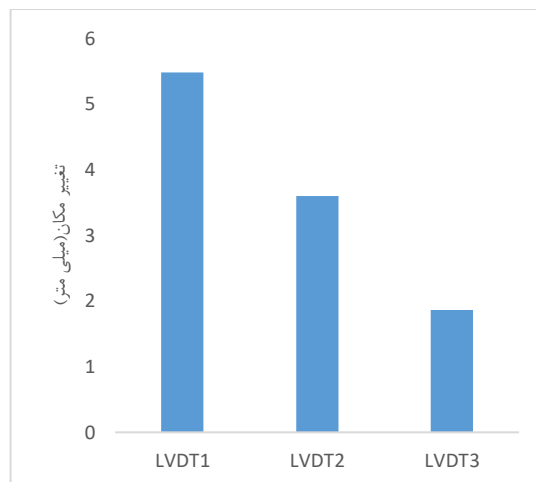
نمودار ۷: نمودار تغییر مکان LVDT های استفاده شده برای نمونه ترمیم شده با روش FRP

مبحث دیگر، بررسی تغییر مکان تیر ترمیم شده با روش FRP و آنالیز داده های آن است، نمودار آن مطابق نمودار (۴-۶) می‌باشد. با توجه به این نمودار، تیر در نزدیکی محل دستک دارای بیشترین تغییر مکان به عدد ۵/۴۸۴ میلی متر و در وسط دهانه دارای کمترین تغییر مکان به عدد ۱/۸۶۸ میلی متر می‌باشد و در محلی ما بین این دو محل دارای تغییر مکانی به عدد ۳/۵۹۵ میلی متر می‌باشد. در شکل ۵، تیر ترمیم شده به وسیله این روش، پس از بارگذاری کامل و رسیدن به لنگر نهایی نشان داده شده است.

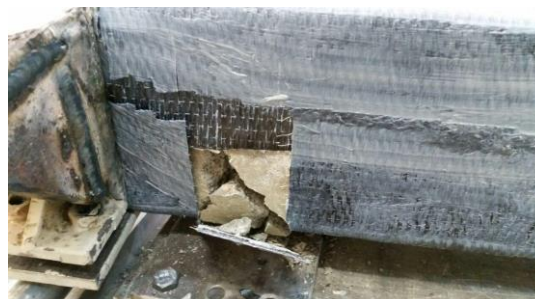
شکل ۸: نمونه تیر بتنی ترمیم شده به روش FRP. پس از بارگذاری کامل و رسیدن به لنگر ترک خوردگی نهایی
