Investigating the use of *Bacillus subtilis* bacteria in the repair of self-healing concrete

بررسی استفاده از باکتری باسیلوس ساب تیلیس در ترمیم بتن‌های خود ترمیم شونده

Abstract

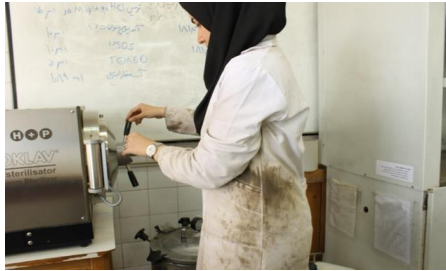
شکل ۳ قرار دادن محیط کشت در اتوکلاو به منظور از بین رفتن میکرب‌های احتمالی

در مرحله بعد محیط کشت به مدت ۳۰ دقیقه داخل اتوکلاو قرار گرفت تا کاملا استریل‌یزه گردد و از آلودگی‌ها پاک گردد (شکل ۳).

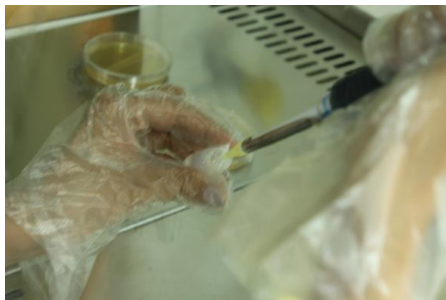
شکل ۴ تزریق باکتری به محیط کشت

سپس پس از خارج نمودن بشر محتوی محیط کشت باکتری ها از داخل اتوکلاو، باکتری از فریزر خارج شد و در داخل محیط کشت تزریق گردید (شکل ۴).

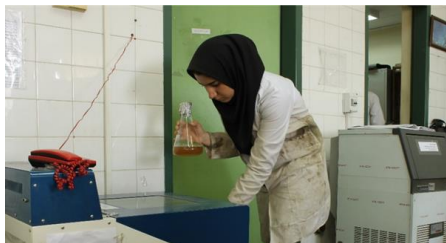
شکل ۵ قرار دادن باکتری همراه با محیط کشت در داخل لرزاننده به منظور تکثیر و رشد

سپس بشر محتوی محیط کشت و باکتری به مدت ۲ شبانه روز داخل لرزاننده قرار گرفت (شکل ۵) تا به غلظت دلخواه برسند

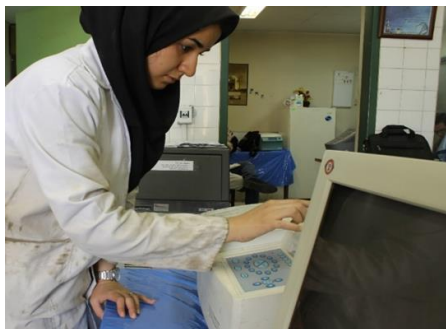
شکل ۶ اندازه گیری OD باکتری‌ها

پس از گذشت دوشبانه روز از قرار گرفتن بشر محتوی باکتری و محیط کشتش در لرزاننده، با اندازه گیری OD و رسیدن به عدد ۰,۲۱۳ (شکل ۶) باکتری آماده تزریق به داخل ترک گردید شد (شکل ۷).

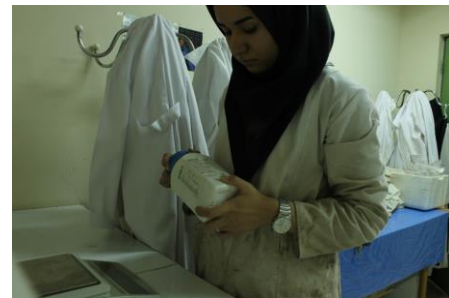
شکل ۱. اندازه گیری مواد لازم جهت آماده سازی محیط کشت باکتری

پس از ساخت تیرها آن‌ها در داخل محلول آب-آهک قرار داده شد تا به مقاومت ۵۶ روزه برسند. برای پرورش و تکثیر باکتری‌ها ابتدا مواد لازم برای ساخت محیط کشت آن‌ها وزن شد (شکل ۱) تشکیل دهنده محیط کشت به شرح جدول ۲. بود.

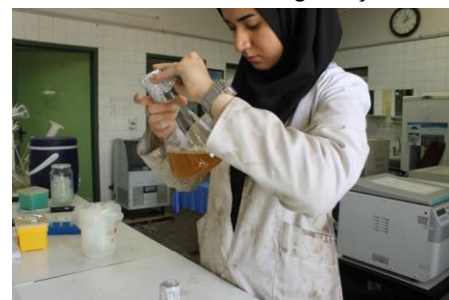
شکل ۲ آماده سازی محیط کشت باکتری

سپس داخل مصالح وزن شده، آب مقطر ریخته شد و کاملا با درپوش های آلومینیومی محفوظ گردید تا آلودگی و باکتری‌های دیگر وارد محیط کشت نشود (شکل ۲).

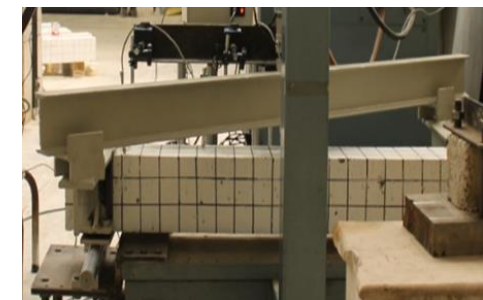
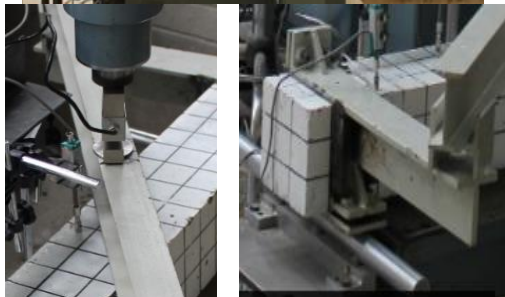
گرد. شکل ۸. شمایی از تیر بارگذاری شده با استفاده از این روش است.

شکل ۸ شمایی از سیستم اختراع شده به منظور اعمال نیروی پیچشی

دستگاه از دو عدد قوطی با طول و عرض ۰،۱۵ متر و ارتفاع ۰،۸ متر و ضخامت صفحه ۰،۰۱ متر تشکیل شده است، این قوطی‌ها توسط چهار عدد ورق فولادی که توسط جوش گوشه به هم متصل شده، ساخته شده و نورد شده نیستند. از انتهای این قوطی‌ها، دستک‌هایی فولادی به طول ۰،۳۵ متر قرار دارند. لازم به ذکر است که دو گوشه‌ی قوطی جوش داده شده و دو گوشه‌ی دیگر توسط پیچ‌هایی بر روی یکدیگر قرار گرفته‌اند. (این تعبیه به این منظور است که بتنی که داخل قوطی قرار می‌گیرد کاملاً محکم و چفت شود و امکان و احتمال حرکت بتن در داخل قالب از بین برود. پس از قرار دادن بتن به طور کامل در داخل قوطی (به این ترتیب که دستک‌ها در جهت مخالف یکدیگر در یک راستا قرار بگیرند) و سفت شدن پیچ‌های مذکور، یک تیر فولادی I شکل به طول ۱،۴ متر بر روی این دستک‌ها قرار می‌گیرد، کلیه سیستم به دستگاه جک خمش انتقال می‌یابد و با وارد آوردن بار به صورت متمرکز به قسمت وسط تیر I شکل و انتقال عکس‌العملش به دستک‌ها، تیر مذکور تحت نیروی پیچشی قرار می‌گیرد و پیچیده می‌شود و تحت زاویه ۴۵ درجه می‌شکند. به علاوه داخل این قوطی‌ها، این قابلیت را دارد که با قرار دادن صفحه‌ای فلزی به همان ارتفاع ۰،۱۵ متر لیکن با ضخامت‌های متفاوت استفاده کرد تا از این طریق قادر بود که پیچش تیرها با ابعاد مختلف، اندازه‌گیری گردد.

در نتیجه برای بارگذاری بدین صورت عمل می‌شود که ابتدا دو دستک در دو راس قطعه بتنی قرار می‌گیرند. دستک‌ها توسط چهار عدد پیچ فولادی تیر بتنی را مهار می‌کنند و با باز بسته کردن پیچ‌ها می‌توان موقعیت بتن داخل دستک را تنظیم نمود. نکته مهم در استفاده از پیچ‌ها کنترل مقاومت برشی آن‌ها به منظور جلوگیری از گسیختگی آن‌ها حین محکم کردن می‌باشد. پس از قرار گرفتن تیر I شکل بر روی دستک‌ها، اهرم عمودی جک انتقال خمش به مرکز IPE وارد می‌شود و با انتقال نیرو به دو انتهای دستک، تیر بتنی پیچیده می‌شود. نکته قابل توجه دیگر این است که نیرو بایستی به منظور اعمال بار متقارن، به مرکز تیر IPE شکل وارد

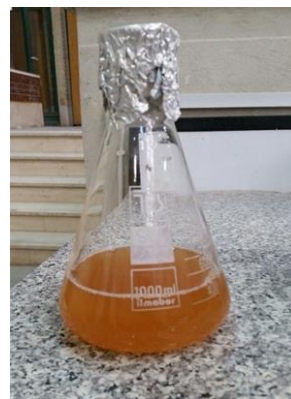
شکل ۷ باکتری آماده شده برای انجام ترمیم بتن به روش تزریق باکتری

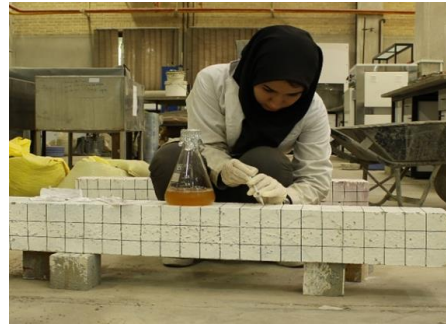
شکل ۱۰- تزریق باکتری به داخل ترک از طریق سرنگ انسولین
یافته‌ها

در نتیجه با استفاده از دستگاه پیچشی اختراع شده اقدام به بارگذاری تیرها به این روش شد به این ترتیب که دوعدد از تیرها به عنوان نمونه شاهد در نظر گرفته شده بود و تا مرحله رسیدن به حداکثر ظرفیت پیچشی بارگذاری شدند تا از این طریق ظرفیت پیچشی تیر بتنی ساخته شده به دست آید و ۴ عدد دیگر تا رسیدن به مرحله لنگر ترک خوردگی پیچشی که از طریق محاسبات انجام شده در مبحث ۹ مقررات ملی ساختمان به دست آورده شده بود بارگذاری گردیدند. دو عدد از آن چهار تیر بارگذاری شده تا مرحله رسیدن به لنگر ترک خوردگی بارگذاری شده بودند توسط تزریق باکتری از طریق سرنگ انسولین ترمیم گشتند. (شکل ۱۰)
