Investigation of the effect of using NSM method in repairing cracked concrete beams under static torsional loading

Faculty of Civil Engineering, Iran university of science and technology, Tehran, Iran.

بررسی تاثیر استفاده از روش NSM در ترمیم تیر ترک خورده بتنی تحت بار گذاری پیچشی استاتیکی

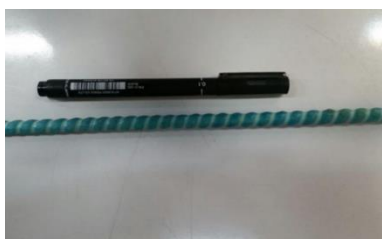
شکل ۲ میلگردهای GFRP استفاده شده در پژوهش

این میلگردها به منظور استفاده در روش NSM (Near Surface Mounted) به کار گرفته شدند، این میلگرد دارای مقاومت کششی بیشتر از فولاد و یک چهارم وزن فولاد بود. عدم هدایت الکتریکی و حرارتی، عدم تاثیر در میدان های مغناطیسی و فرکانس های رادیویی، عدم ترک خوردگی و زنگ زدگی تحت تاثیر شرایط محیطی مختلف از دیگر ویژگی های این میلگرد بود. سایر مشخصات این میلگرد در جدول ۲ آمده است و شکل آن‌ها مطابق شکل ۲ است.

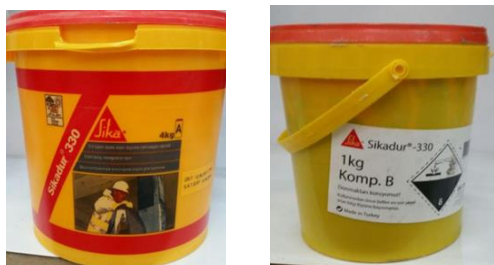
شکل ۳ چسب اپوکسی سیکادر ۳۳۰ استفاده شده در تحقیق

به منظور قرار دادن میلگردهای GFRP در داخل شیار ایجاد شده بر روی بتن از چسب دوجزبی اپوکسی سیکادر ۳۳۰ (شکل ۳) با مشخصاتی مطابق جدول (۳) استفاده شد.

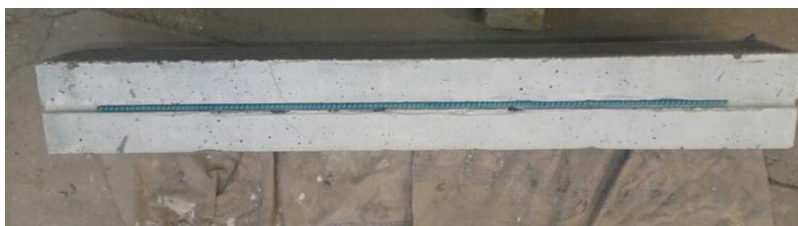
شکل ۵ قرار گرفتن میلگرد GFRP در داخل شیار ایجاد شده بر روی بتن

به منظور اجرای این روش در آزمایشگاه پس از بارگذاری پیچشی و ایجاد ترک مطلوب، به منظور ترمیم، ابتدا بر روی بتن شیارهایی در وسط هر وجه با سطح مقطع ۸×۸ میلی متر و به طول ۱/۲ متر ایجاد شد. سپس سطح شیارها را آغشته به چسب اپوکسی سیکادر ۳۳۰ شد و میلگرد های GFRP که مشخصات آن در جدول ۲ آماده است و به طول یک متر برده شده بودند را داخل آن شیارها قرار داده (شکل ۵) و مجدداً روی سطح میلگردهای چسب دوجزبی سیکادر ۳۳۰ ریخته شد به گونه ای که میلگردها دیگر مشخص نبودند (شکل ۶) این عمل برای هر چهار وجه بتن انجام گردید.

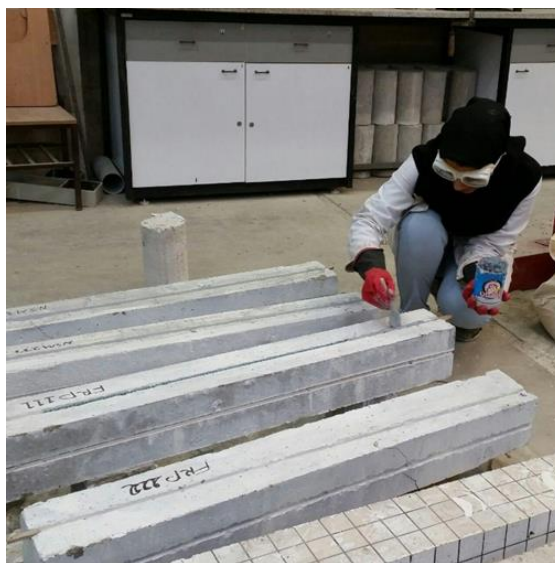
شکل ۶ مدفون کردن میلگردهای GFRP در چسب اپوکسی

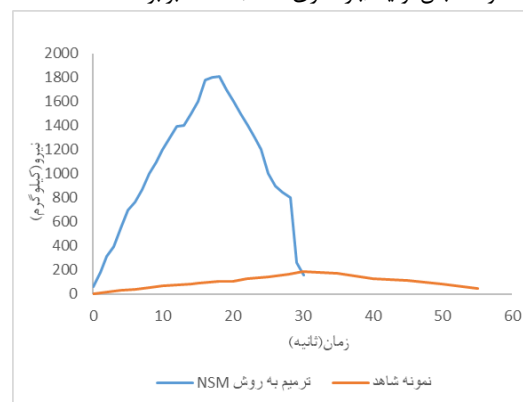
نمودار ۱ نمودار نیرو بر حسب زمان برای نمونه شاهد و نمونه ترمیم شده با روش NSM

نمودار ۱ نمودار نیرو بر حسب زمان برای بارگذاری مجدد نمونه شاهد از مرحله لنگر ترک خوردگی (لنگر باقی مانده در بتن پس از بارگذاری تا مرحله لنگر ترک خوردگی) و نمونه ترمیم شده با روش NSM است. مطابق شکل تیر با این روش ترمیم در ۵۶,۸ امین ثانیه پس از شروع بارگذاری با بار ۱۸۱۰ کیلوگرم به حداکثر ظرفیت نهایی پیچشی خود می‌رسد. از مقایسه این نمونه با نمونه شاهد می‌توان نتیجه گرفت که روش فوق سبب افزایش مقاومت پیچشی سازه شده است لیکن در مدت زمان کمتری نسبت به نمونه شاهد به حداکثر مقاومت خود رسیده است و زودتر از نمونه شاهد، واژگون گردیده است. به عبارتی روش فوق توانسته نیروی پیچشی متحمل شده توسط بتن اولیه (بارگذاری نشده) 1.27 برابر کند.

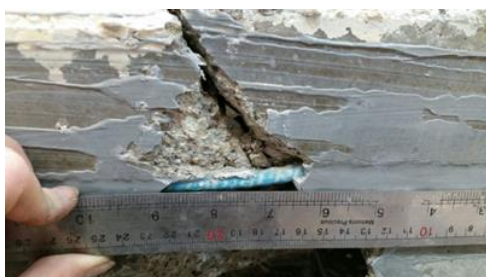
شکل ۷: نمونه ترمیم شده به روش NSM، پس از بارگذاری کامل و رسیدن به لنگر ترک خوردگی نهایی

نمودار تغییر مکان برای هر کدام از LVDT های قرار گرفته بر روی تیر ترمیم شده به روش NSM مطابق نمودار می‌باشد. با توجه به این نمودار، تیر در نزدیکی محل دستک دارای بیشترین تغییر مکان به عدد ۴/۵۹ میلی متر و در وسط دهانه دارای کمترین تغییر مکان به عدد ۱/۵۴۶ میلی متر می‌باشد و در محلی ما بین این دو محل دارای تغییر مکانی به عدد ۲/۷۰۲ میلی متر است. در شکل ۷ تیر ترمیم شده به وسیله این روش، پس از بارگذاری کامل و رسیدن به لنگر نهایی نشان داده شده است.
