# بررسی نقش احداث سد مخزنی طالقان بر رسوبگذاری شبکه آبیاری دشت قزوین

مهندسی و مدیریت ساخت

سال اول، شماره چهارم، زمستان

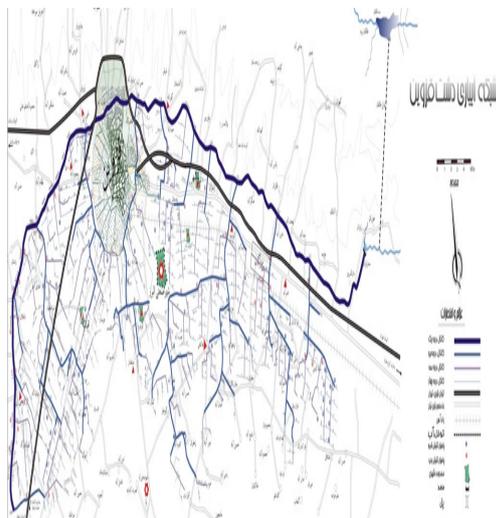
شکل ۱- سیمای شبکه آبیاری قزوین

موقعیت نقاط نمونه رسوب در شکل ۱ مشخص گردیده است.

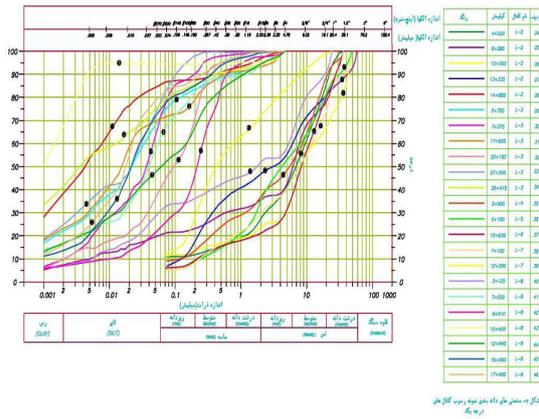
شکل ۲- منحنی‌های دانه‌بندی نمونه‌های رسوب کانال

۱- رسوب شبکه قبل از احداث سد مخزنی  
برآورد بار رسوبی درازمدت ایستگاه گلینک در رودخانه طالقان نشان می‌دهد که روزانه به طور متوسط ۷۷۳ تن رسوب در این ایستگاه وجود داشته است. این بار رسوبی متناظر با دبی متوسط برابر با ۱۲/۲۲ متر مکعب در ثانیه بوده است [۴]. قبل از احداث سد مخزنی قسمت اعظم این رسوب در ماههای بهره‌برداری از کانال طالقان، از طریق تونل انتقال به پشت سد زیاران منتقل می‌شده است. مطالعه ۱۴ نمونه رسوب که در اسفند ۱۳۸۴ از رسوبات پشت سد زیاران توسط شرکت بهره‌برداری از شبکه آبیاری دشت قزوین برداشته شده نشان می‌دهد که بیشتر این رسوبات نسبتاً درشت دانه یعنی لوم شنی هستند و این بدان معنی است که ذرات رس و سیلت فرصت ته نشینی پیدا نکرده و به صورت معلق همراه با جریان آب به پایین دست منتقل شده‌اند. منحنی‌های دانه‌بندی ۶۶ نمونه رسوب که در سال ۱۳۸۴ توسط مهندسين مشاور پندام در نقاط مختلف شبکه و در کانال اصلی و کانال‌های درجه ۱ تا ۴ برداشت شده نیز مؤید این مطلب است (شکل‌های ۲ تا ۴) [۵].

گل آلود بودن آب کانال قبل از احداث سد مخزنی نیز به این دلیل بوده است. این رسوبات دانه‌ریز به همراه جریان آب به اراضی کشاورزان منتقل شده و در آنجا ته نشین می‌شد. وجود یک لایه رسوب در اراضی زیر شبکه کانال نشانگر این موضوع است

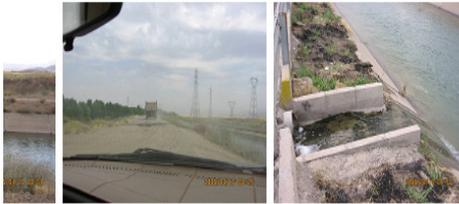
شکل ۹- ورود فاضلاب یک منطقه مسکونی به داخل کانال  
شکل ۱۰- تردد کامیون ها بر روی جاده سرویس کانال اصلی  
شکل ۱۱- کامیون

در این بازه، آب آبیاری فضای سبز اطراف کانال در محدوده شهر سبب شستشوی خاک فضایی سبز و ورود آن به داخل کانال می‌شود. این پدیده به ویژه در حد فاصل خیابان‌های شهید بابایی و بلوار دانشگاه بین المللی امام خمینی (ره) تشدید می‌شود. شکل‌های ۷ و ۸ این موضوع را نشان می‌دهد. در همین نقطه فاضلاب یک منطقه مسکونی وارد کانال می‌شود (شکل ۹).

ب) تردد زیاد ماشین‌آلات بر روی جاده سرویس در قسمت‌های میانی شبکه به ویژه از آبگیر کانال L۳ به بعد تردد ماشین‌آلات سنگین بر روی جاده سرویس کانال زیاد است. تردد زیاد کامیون‌ها بر روی جاده سرویس سبب تخریب جاده سرویس و در بعضی موارد تخریب پوشش کانال شده است. تردد کامیون‌ها علاوه بر پرتاب سنگ به داخل کانال سبب ایجاد گرد و خاک و نهایتاً ورود آن به داخل کانال می‌شود (شکل ۱۰). بعضی از این کامیون‌ها نیز خاک و آوار ساختمانی خود را به داخل کانال تخلیه می‌کنند (شکل ۱۱). در بعضی از قسمت‌هایی که تردد کامیون زیاد است به صورت غیر اصولی اقدام به تعریض جاده سرویس شده که این تعریض سبب ورود خاک به داخل کانال شده است (شکل ۱۲). در قسمت‌هایی از کانال نیز شستشوی اتمبیل در جاده سرویس سبب شسته شدن خاک جاده سرویس و سرازیر شدن آن به داخل کانال می‌گردد (شکل ۱۳).

۴- بازنگری در طراحی قسمت‌هایی از شبکه و همچنین تعمیرات اساسی جاده سربیس‌ها و پوشش کانال‌ها و دریاچه‌ها و سایر سازه‌ها و در کنار آن ارتقاء فرهنگ عمومی در جهت بهره‌برداری بهینه از شبکه موجود ضروریست.

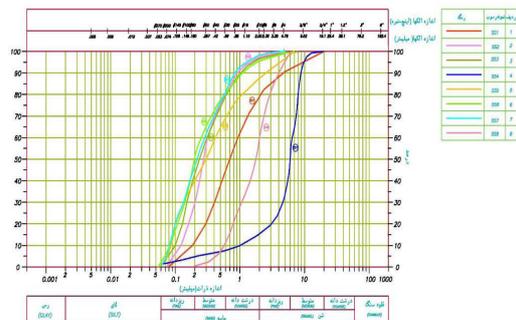
شکل ۵- منحنی‌های دانه‌بندی نمونه رسوب پس از احداث سد

منحنی‌های دانه‌بندی این نمونه‌ها (شکل ۵) نشان می‌دهد که ۹۰٪ نمونه‌ها فقط از ماسه تشکیل شده و فقط در یک نمونه (نمونه شماره ۴) علاوه بر ماسه ذرات شن درشت دانه نیز وجود داشته است. در هیچ کدام از نمونه‌ها ذرات لای و رس مشاهده نشده است. برای بررسی عوامل رسوبگذاری در شبکه بعد از احداث سد مخزنی مطالعات میدانی انجام شده که نتایج این مطالعات نشان می‌دهد که عوامل زیر را می‌توان به عنوان عوامل اصلی برشمرد:

۱- لایروبی کلی شبکه بمنظور حذف رسوبات برجای مانده از قبل از احداث سد طاقان

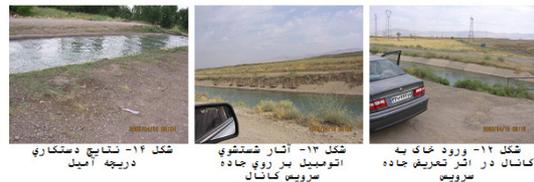
بعضی از دریاچه‌های آمیل موجود در مسیر کانال‌های درجه ۲ و ۳ یا صحیح‌الانس نشده‌اند و یا این که در اثر دستکاری عملکرد مناسبی ندارند. دستکاری دریاچه‌های آمیل سبب می‌شود که آب در کانال بالادست پس‌بزند و نهایتاً موج آب با ایجاد کردن خندق، سازه آمیل را دور زده و وارد مقطع کانال از پایین دست دریاچه آمیل شود. یک نمونه از این موارد در اولین سازه آمیل نصب شده بر روی کانال L۶ مشاهده می‌شود (شکل‌های ۱۴ و ۱۵). وجود ساقه‌های کنگر می‌تواند یکی از عوامل گرفتگی دریاچه آمیل باشد. در محل‌هایی که دریاچه آمیل به خوبی بسته نشده است، کشاورزان با قراردادن گونی‌های خاک بر روی پیشانی دریاچه سبب بالا رفتن سطح آب در کانال بالادست و در نتیجه آبگیری راحت‌تر دریاچه‌های خود می‌شوند. این گونی‌ها عمدتاً بعد از یک فصل زراعی در اثر تابش آفتاب پوسیده و خاک آن‌ها به مقاطع پایین دست منتقل می‌شود. در بعضی مواقع نیز برای بالا رفتن دریاچه و عبور آب بیشتر از زیر آن از این گونی‌های خاک استفاده می‌شود. (شکل شماره ۱۶)

شکل ۱۲- ورود خاک به کانال در اثر تعریف جاده سربیس  
شکل ۱۳- آثار شستوی اتومبیل بر روی جاده سربیس کانال  
شکل ۱۴- نتایج دستکاری دریاچه آمیل

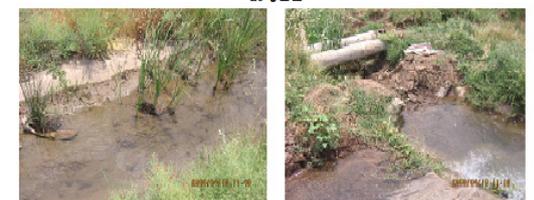
در بعضی از مناطق سطح آب کانال درجه ۴ پایین تر از اراضی اطراف می‌باشد و به دلیل سوار نشدن آب بر روی اراضی پائین دست، کشاورزان مجبور شده‌اند کانال را در بالادست شکسته و آب را به اراضی خود منتقل کنند. برای سوار شدن آب در این نقاط از بندهای موقتی استفاده می‌شود که از گونی‌های خاک و شن ساخته شده‌اند. خاک درون این گونی‌ها پس از پاره شدن گونی‌ها در کف کانال‌های درجه ۴ ته نشین می‌شود. نمونه‌ای از این گونه بهره‌برداری را می‌توان در کانال قوشچی منشعب از کانال اسماعیل آباد (L۶) مشاهده نمود. (شکل‌های ۲۰ و ۲۱) عدم بهره‌برداری و یا بهره‌برداری بدون مراقبت از کانال و همچنین تخریب پوشش بتنی باعث کاهش سرعت جریان و نهایتاً سبب پر شدن مقطع کانال از رسوبات و رشد علف‌های هرز شده است (شکل ۲۲).

شکل ۲۱- عبور آب با توله در اراضی مرتفع  
شکل ۲۲- پر شدن مقطع کانال درجه ۲ از رسوب و رشد علف‌های هرز
